# Wanneer de kilgoot een financiële ‘kill-goot’ wordt

Onlangs was het weer raak. Een schademelding van de kilgoot. Nattigheid aan de onderzijde en ‘zakkende pannen’ aan de bovenzijde. Is dit een incident of is het een trend?

Willem Koppen, Koppen Vastgoed

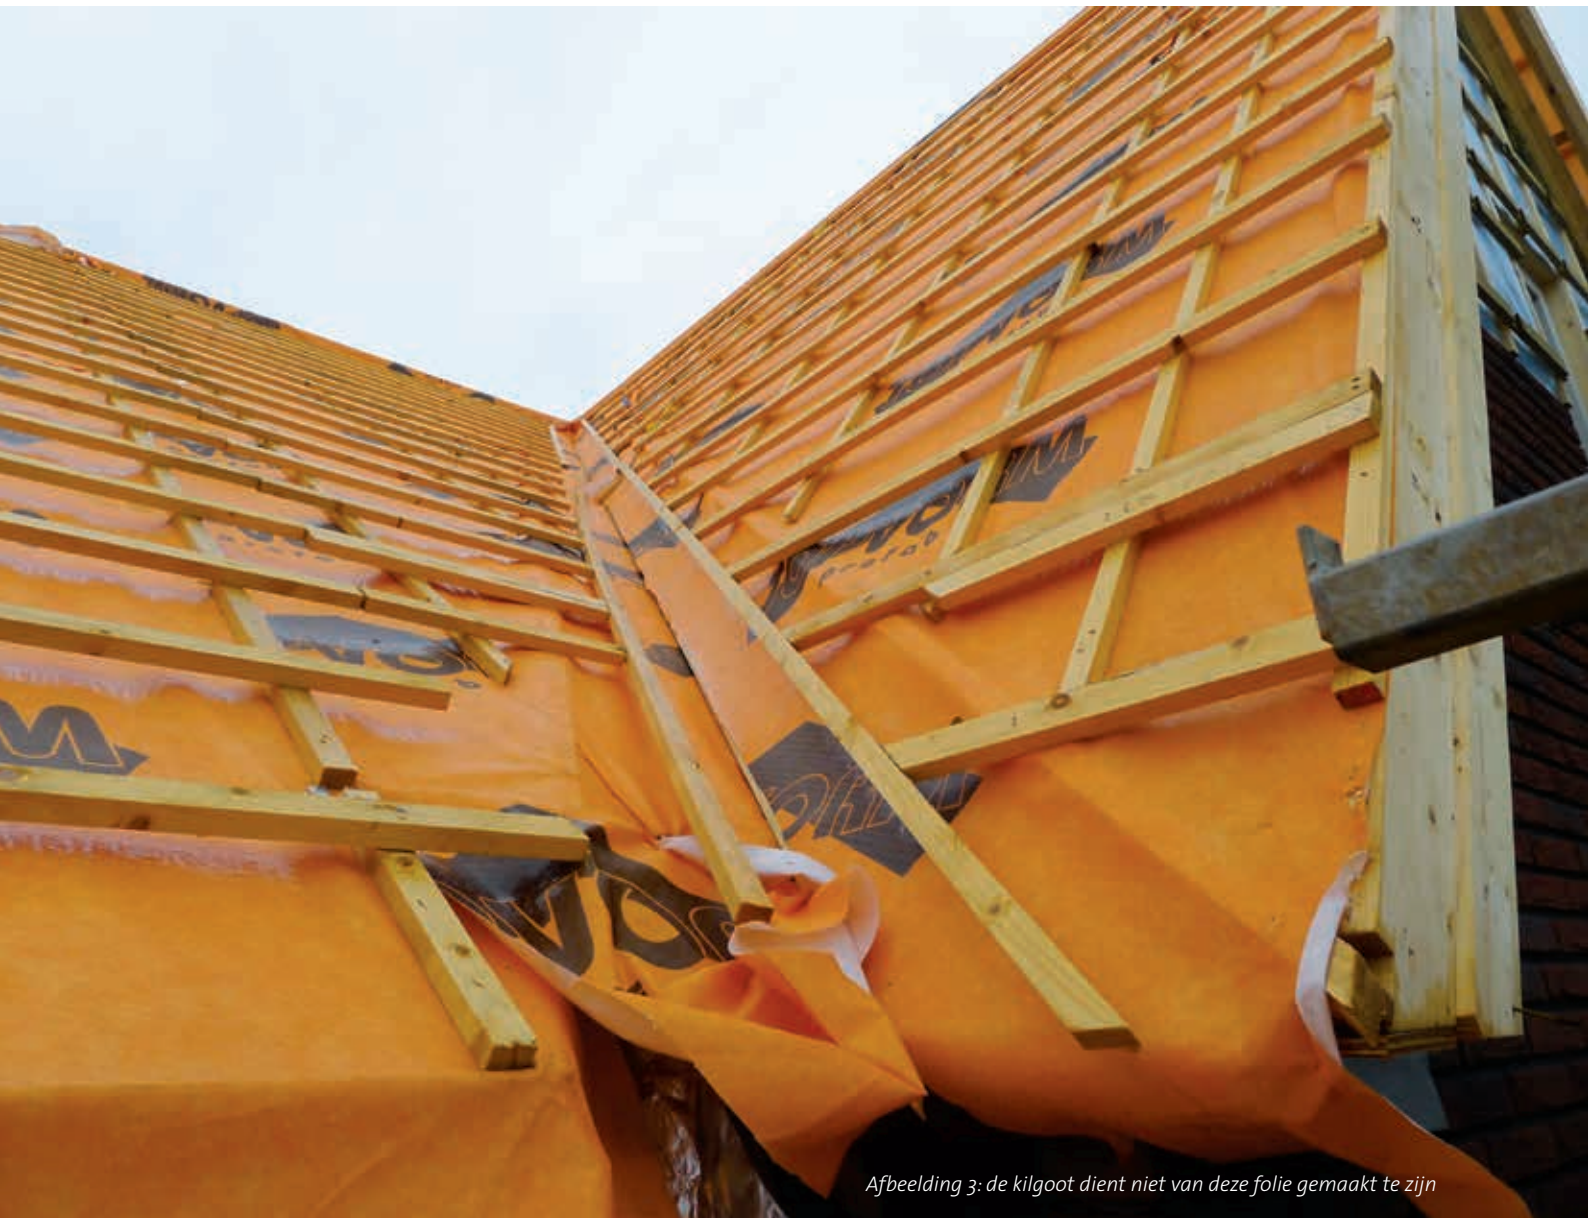
*Afbeelding 3: de kilgoot dient niet van deze folie gemaakt te zijn*

Ook zien wij oplossingen met de waterkerende damp-open folies, waarbij een soort lekwatergoot voor de kilgoot wordt gecreëerd. Creatief, maar niet 'goed en deugdelijk'. Een gootbekleding dient niet van deze folie gemaakt te zijn. (afbeelding 3)

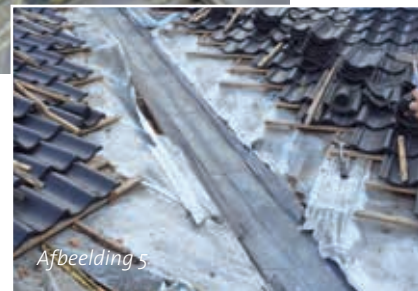
De kans op schade is groot. Kenmerkend bij deze schade is dat deze pas zichtbaar wordt na circa 15 jaar. Vaak met 'vallende pannen' (afbeelding 4). En dan is de garantie afgelopen. De schade kan enorm zijn (afbeelding 5 en 6). Natuurlijk zorgt het aanbrengen van een verdiepte kilgoot en een zoomlat tegen de panlatten voor extra handelingen. En dat kost geld. Zou dat ook een argu-ment zijn als er een aansprakelijkheid zou gelden van 20 jaar?! ●
