De prijs van onbewuste onbekwaamheid

In *Roofs* december 2011 publiceerde Willem Koppen een beschouwing over onbewuste onbekwaamheid t.a.v. luchtdicht bouwen. In dit artikel worden twee grote dakschades in één week als gevolg van onbewuste onbekwaamheid beschreven.

Willem Koppen, Koppen VastGoed

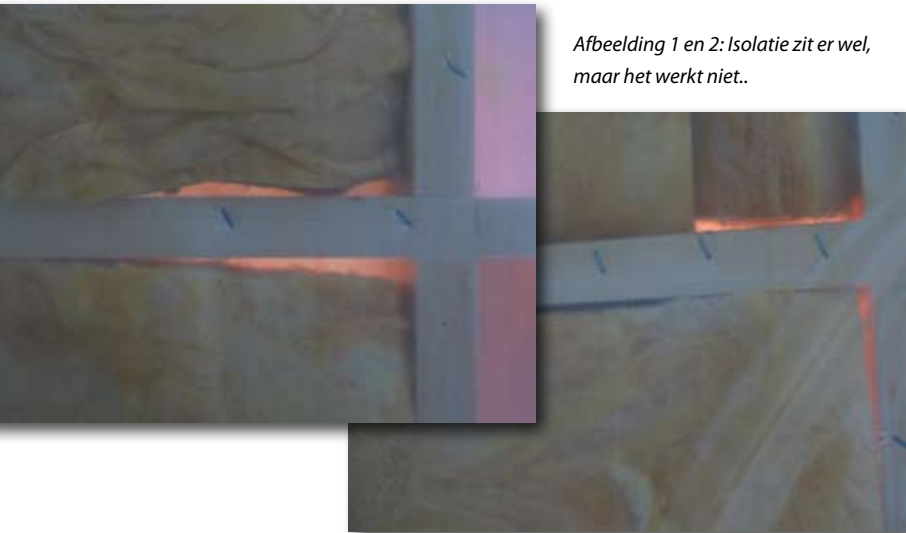
Bij een gerespecteerde landelijk actieve aannemer en een even gerespecteerde kappenfabrikant signaleerden wij bij een bouwcontrole een gebrekkig aangesloten isolatie in het dakelement (met attest). De plaats van de verstoringen was zo willekeurig dat het niet onwaarschijnlijk leek dat die verstoringen ook op andere plekken aanwezig zouden kunnen zijn die op dat moment niet direct zichtbaar waren. Bij een infraroodmeting komen die plekken wel als gebrek feilloos aan het licht. De grootte van de openingen heeft een directe relatie met onnodig energieverlies en de kans op (oppervlakte)condensatie met alle gevolgen van dien.

Afbeelding 1 en 2: Isolatie zit er wel, maar het werkt niet..

Er is geen rechtvaardiging om de isolatie niet strak sluitend aan te brengen. Isolatie moet niet alleen aanwezig zijn, het moet natuurlijk ook werken. Dat is toch de essentie van isoleren?! Als je een jas aan hebt die niet goed sluit, dan krijg je het in de winter toch ook koud? De kappen keurde hij per direct af en hij eiste dat per omgaande alle kappen open zouden gaan om te

herstellen. Dat is daadwerkelijk in de dagen die hierop volgden gebeurd.

VOOR EEN JUISTE UITVOERING DIENT DE ISOLATIE STRAK SLUITEND TE WORDEN AANGEBRACHT. BIJ IEDERE OPENING IN DE ISOLATIE REDUCEERT PLAATSELIJK DE ISOLATIEWAARDE MET 100% EN STRAALT DOOR TOT IN DE DIRECTE OMGEVING.

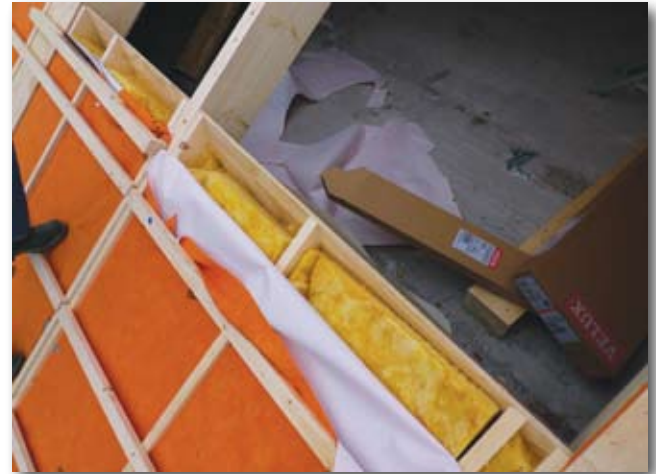
Afbeelding 3: slechte aansluiting isolatie.

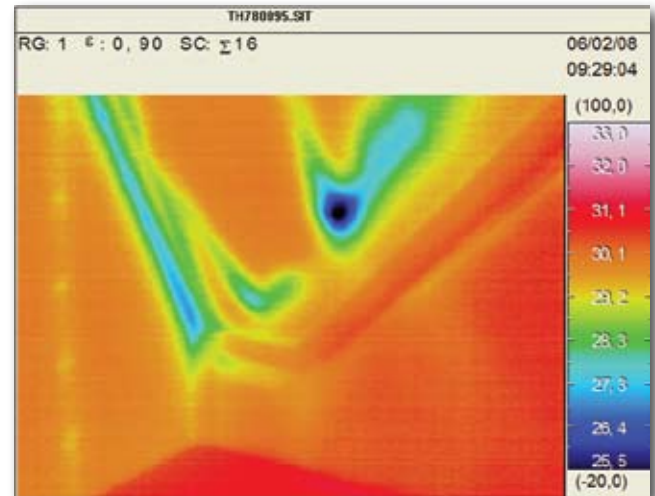
Afbeelding 4: verstoringen zichtbaar met infrarood.

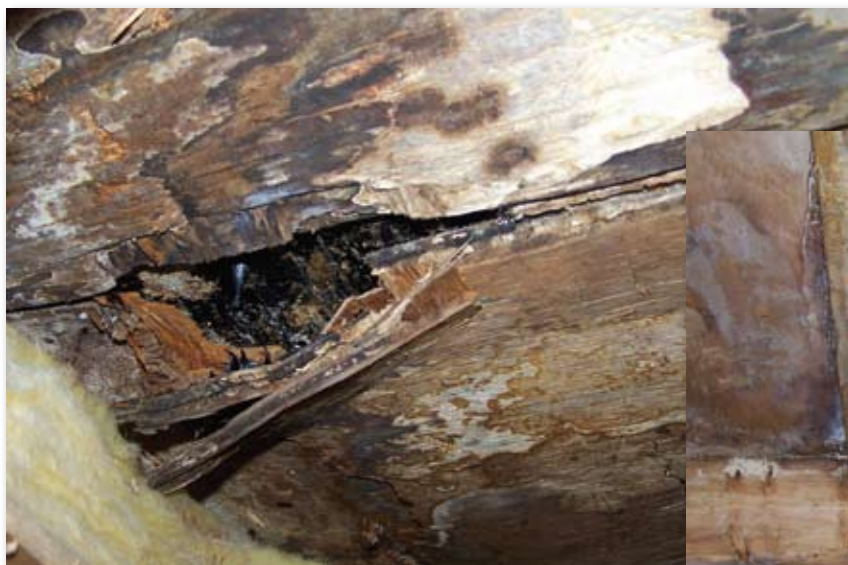
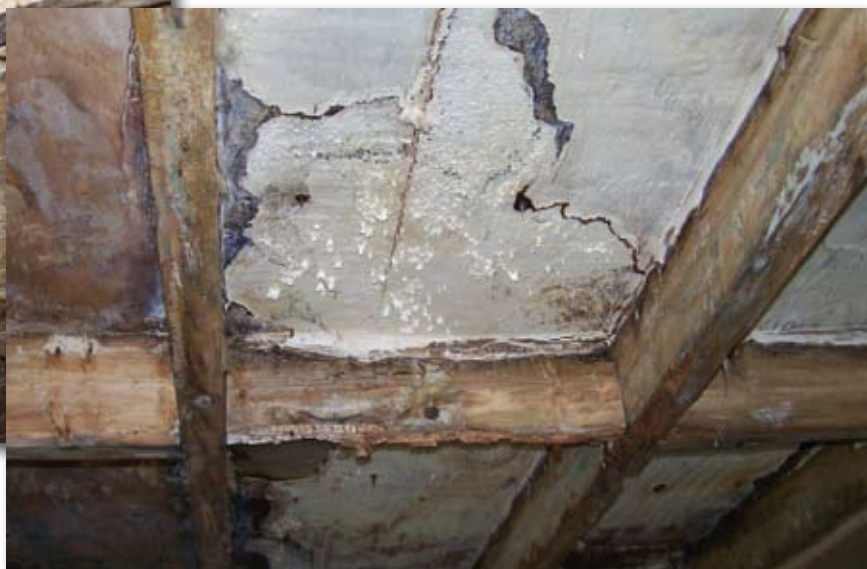
De andere schademelding was voor mij een bijzondere. Het betrof de kapconstructie met een dampdichte bitumineuze buitenafwerking van meerdere woningen. Dergelijke meldingen krijgen wij wel vaker (helaas), maar bij de realisatie van dit specifieke project heb ik mij destijds als 'nieuwsgierige buitenstaander' al verwonderd. Het kon in mijn ogen niet goed gaan met de hoeveelheid ingesloten vocht en met de gebrekkige dampremming. Het duurde nog acht jaar voordat de bewoners daar ook achter kwamen. Vocht heeft in al die jaren de dakconstructie volledig aangetast.

Klaarblijkelijk is de kennis van hen, de isolatie-industrie en de keuringsinstituten toch niet voldoende terechtgekomen bij de verantwoordelijke uitvoerende partijen, met als gevolg dat er een enorme schade is ontstaan. De foto's spreken voor zich. Ervan uitgaande dat opzettelijke bouwfouten niet bestaan kan ik niet anders dan concluderen dat ook hier ergens in de keten uiteindelijk sprake is van onbewuste onbekwaamheid met alle gevolgen van dien.

Afbeelding 5 en 6: verwoestende aantasting door vocht.
